LA PREVENZIONE NEL PROCESSO DI RICOSTRUZIONE POST-SISMA DEL CENTRO
ITALIA. IL RUOLO DELLA VALUTAZIONE DELLA VULNERABILITÀ A SCALA EDILIZIA
ATTRAVERSO L'ANALISI DEL CASO DI STUDIO DEL CENTRO STORICO DI
CALDAROLA

Letizia Bernabei¹

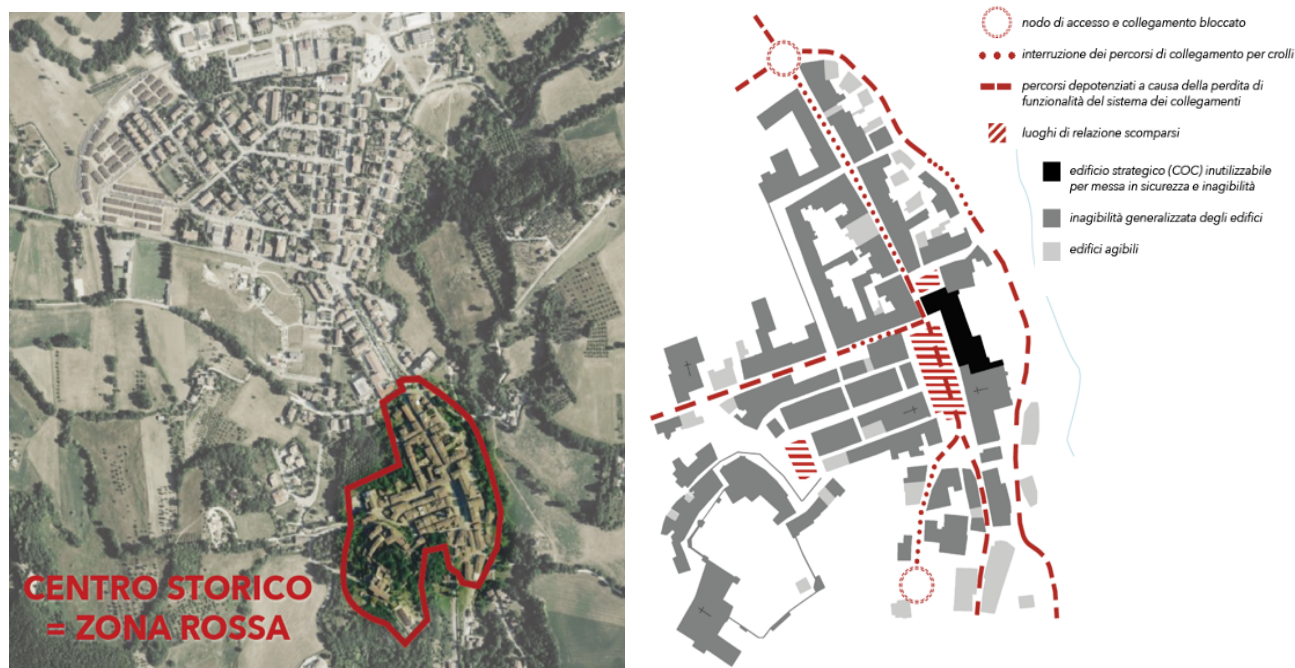
Figura 2 – Ambito urbano oggetto di indagine e analisi della risposta al sisma del sistema del centro storico di Caldarola (MC)

Nel caso specifico, il sistema urbano del centro storico di Caldarola ha dimostrato una inadeguata risposta al sisma e una complessiva perdita di funzionalità trovandosi in una condizione di isolamento: gli eventi sismici del 30 ottobre del 2016 hanno comportato la perdita di organizzazione complessiva dell'organismo urbano, nonché la chiusura prolungata per oltre due anni del centro storico in zona rossa per motivi di sicurezza, cambiando improvvisamente il modo d'uso della città. Gli alti livelli di vulnerabilità fisica del patrimonio edilizio all'interno del nucleo storico originario (per la diffusa presenza di edifici di valore storico-architettonico e per le modalità aggregative dei tipi edilizi) e le oggettive difficoltà di messa in sicurezza in tempi brevi, hanno determinato scelte di delocalizzazione delle principali attività urbane nel tessuto di fondovalle, compromettendo il senso identitario e di appartenenza della comunità al luogo conservato nel centro storico.

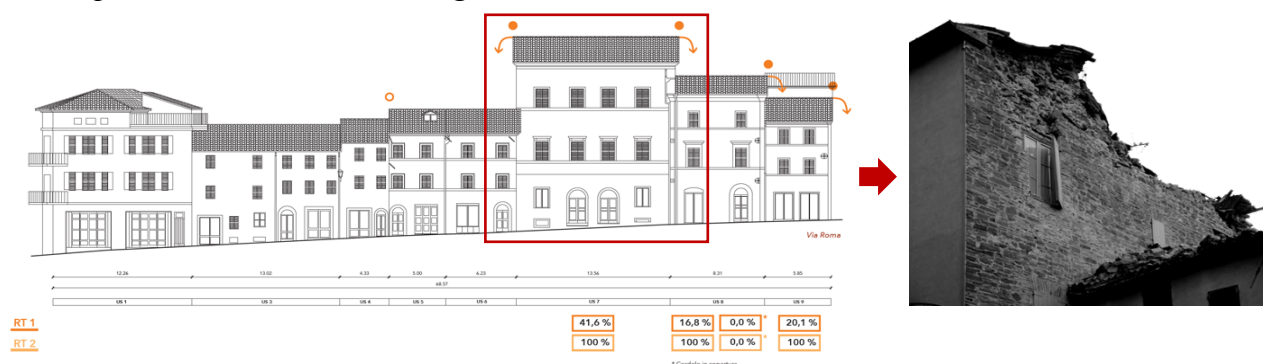
Figura 5 – Corrispondenza indice parziale di vulnerabilità RT (ribaltamento del timpano) e crollo del timpano sinistro dell'US 7 a seguito del sisma

I risultati del metodo speditivo, come anticipato, consentono di verificare in particolar modo gli scenari di danno conseguenti a cinematismi di ribaltamento fuori piano. Nel calcolo dell'indice globale è emersa una maggiore vulnerabilità dell'aggregato 1, imputabile all'indice di ribaltamento del timpano per il quale effettivamente si è verificato il cinematismo nell'unità strutturale segnalata in Fig. 5.
